**MEMÒRIA TÈCNICA**  
REPARACIÓ DE LA GALERIA  
DE LA FAÇANA POSTERIOR

**EMPLAÇAMENT**  
CARRER DEL PI, 24  
08810 SANT PERE DE RIBES

**PROMOTOR**  
FUNDACIÓ INFORM /  
AJUNTAMENT DE SANT PERE DE RIBES

**DATA**  
FEBRER DE 2015

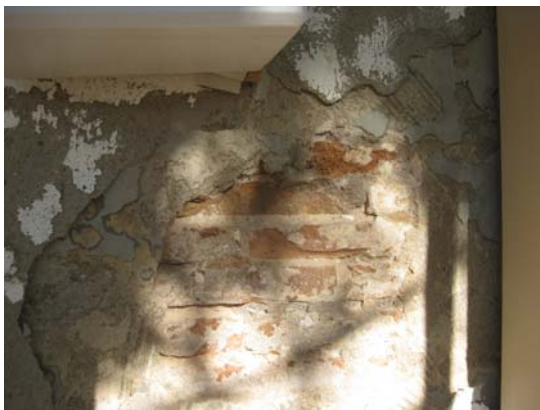
L'estructura vertical és a base de parets de càrrega. A la paret de la façana posterior i a un pilar del porxo s'han realitzat respectives cales i s'ha comprovat que es tracta d'una paret d'obra de fàbrica ceràmica de maó massís. La resta de parets no es pot assegurar la seva composició.

Cala a la façana posterior

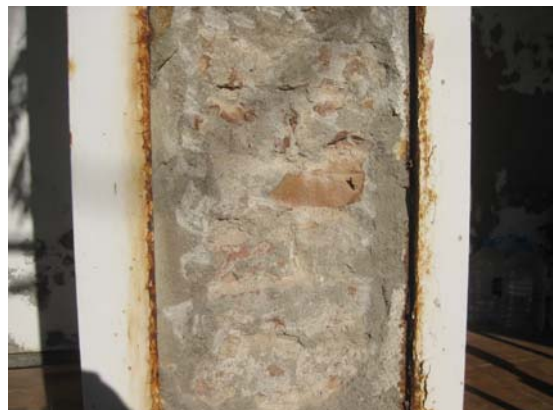
Cala a un pilar

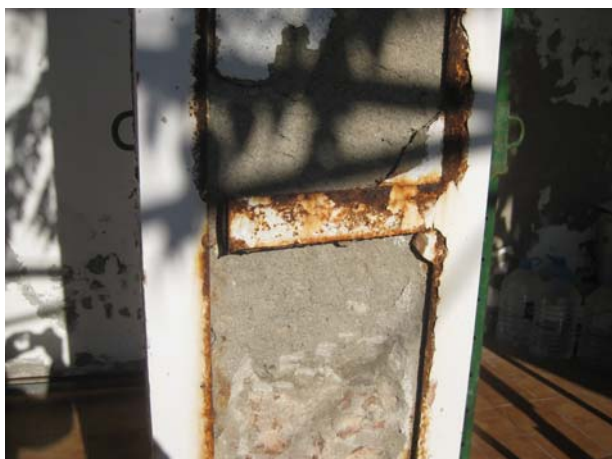
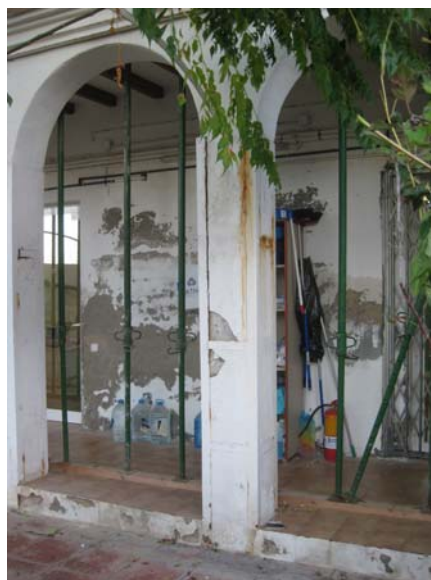
#### 1. Oxidació dels angulars i passamans d'acer de l'empresillat dels pilars.

En els pilars de planta baixa, els angulars i els passamans, es troben en un estat avançat d'oxidació en tota l'alçada del pilar. Alguns dels passamans inclòs s'han després de l'angular, i hi ha angulars deformats per efectes de l'expansió del rovell.

L'origen de l'oxidació de tots aquests elements metàl·lics de l'empresillat es troba principalment en la humitat que per capil·laritat és present a l'obra ceràmica dels pilars. També l'efecte de l'aigua de pluja i la humitat de l'ambient influeix en el desenvolupament de l'oxidació.

En planta pis, l'oxidació no es troba tant avançada i no és tan generalitzada. Bàsicament es localitza a la base dels pilars. Aquesta oxidació ha provocat el trencament d'algunes rajoles del terra en contacte amb el pilar.

En el cas dels pilars de planta pis, l'origen de les oxidació de l'empresillat està en l'efecte de l'aigua de pluja i la humitat de l'ambient i possiblement també en l'aigua de neteja del terra de la galeria.

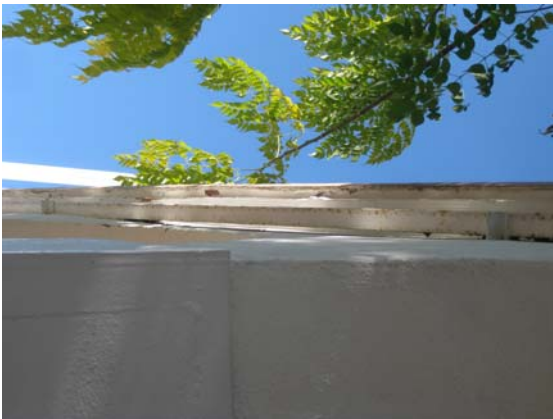
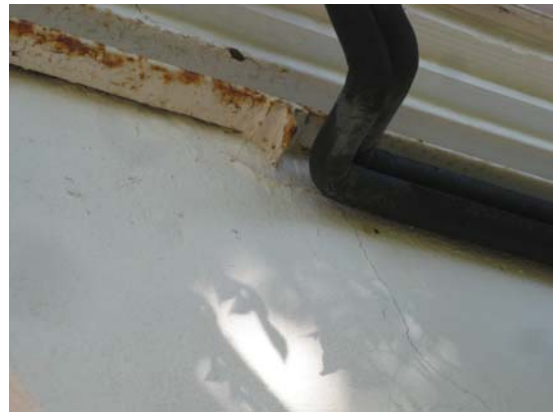
## **2. Oxidació dels perfils d'acer del reforç estructural d'atirantat**

S'observa que aquests elements d'acer que conformen el sistema, oxidacions en diferent grau d'intensitat. L'oxidació dels suports en "T" han provocat a més algunes fissures a l'obra.

L'origen d'aquestes oxidacions està en l'efecte de l'aigua de pluja i la humitat de l'ambient.

- Minimitzar el manteniment que implica tot el sistema de perfils d'acer en el pla de façana, i evitant així lesions com les fissures que provoquen els actuals perfils en "T" encastats a la paret d'obra.

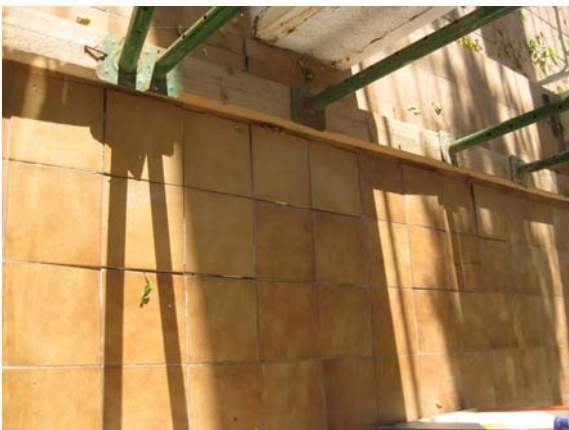
## **3. Despreniment de les rajoles ceràmiques del paviment**

Gran part d'aquestes rajoles es troben despreses de la solera de base.

La causa d'aquesta lesió està en l'acció de la humitat que per capil·laritat ascendeix des del sòl fins al paviment.

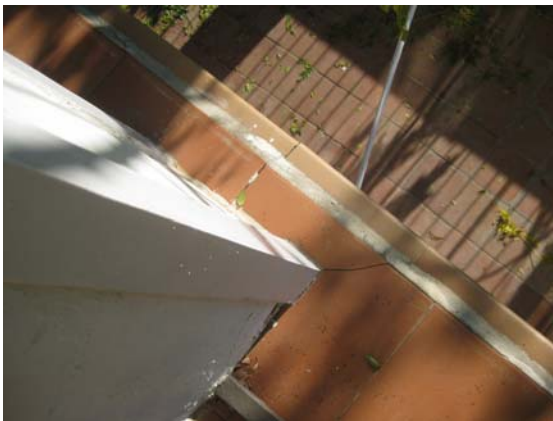
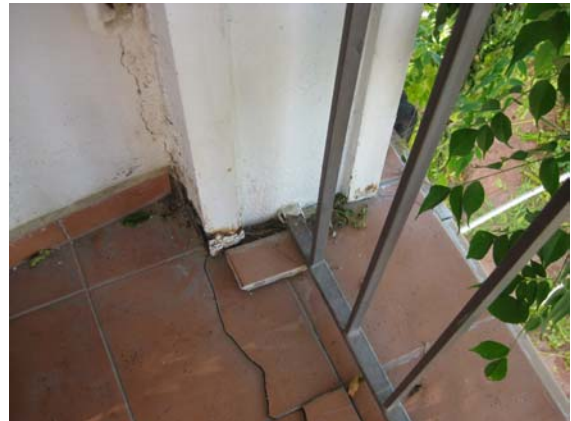
#### 4. Trencament de les rajoles ceràmiques del paviment

Al peu de dos dels pilars dels arcs de façana, hi ha algunes rajoles que presenten fissures o bé estan trencades.

Aquesta lesió és deguda a les tensions creades per l'oxidació dels angulars i passamans de l'empresillats de reforç dels pilars en les zones baixes dels pilars, que és la zona més sotmesa a la efectes de l'aigua.

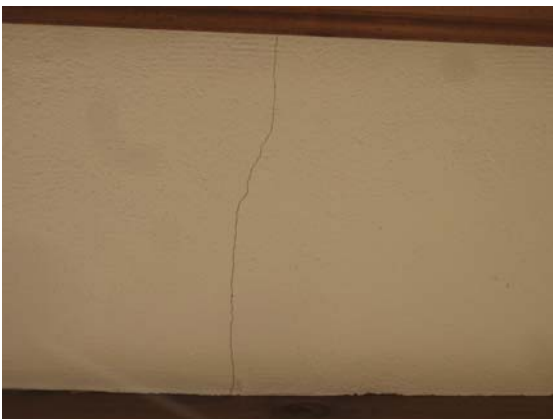
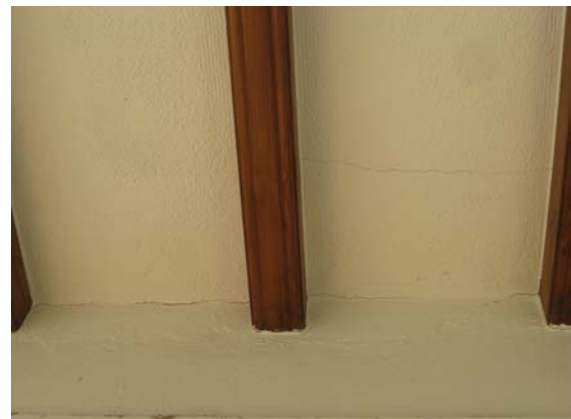
#### 5. Fissures a la cara inferior del sostre

Al sostre de la planta baixa de la galeria, format per bigues de fusta de secció rectangular d'uns 10x10 cm i un entrebigat amb taulell pla de 7 cm de gruix total, s'observen diverses fissures en sentit transversal a les bigues, algunes a les parts més centrals de la llum de la galeria i moltes situades a l'aresta de contacte entre el sostre i el pla de façana tant interior com exterior. Algunes d'aquestes fissures situades a l'aresta arriben a resseguir la secció de la biga de fusta.

Si bé la llum del sostre és d'un 1,50 m, el comportament i resposta del sostre tant a flexió o altres sol·licituds (dilatacions per accions tèrmiques, petits desplaçaments del pla de façana) és molt limitat, el que provoca totes aquestes fissures.

- Millorar el funcionament del sistema, especialment pel que fa a nivell del sostre de planta baixa, on s'han detectat fissures en les arestes d'unió entre forjat i paraments verticals.

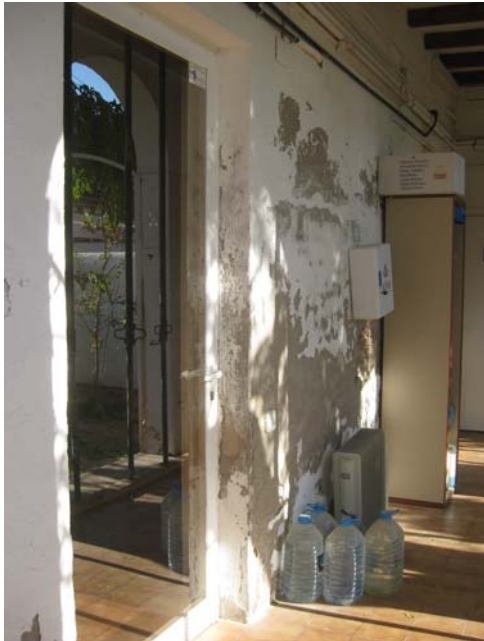
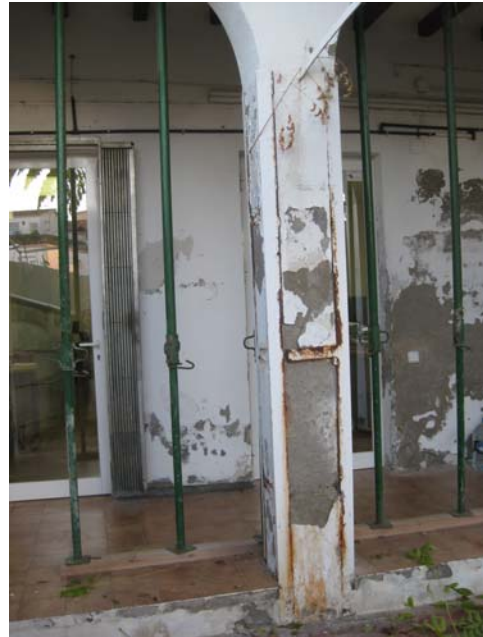
## 6. Despreniment del revestiment del tancament vertical

Els tancaments verticals de planta baixa, tant el pla de façana interior com l'exterior, presenten en gran part de la seva superfície – fins al voltant dels 2 metres d'alçada- despreniments del revestiment format per un arrebossat de morter.

Aquesta lesió és deguda a la humitat que per capil·laritat ascendeix del terra, que provoca acumulació de sals i una acció disgregadora del revestiment.

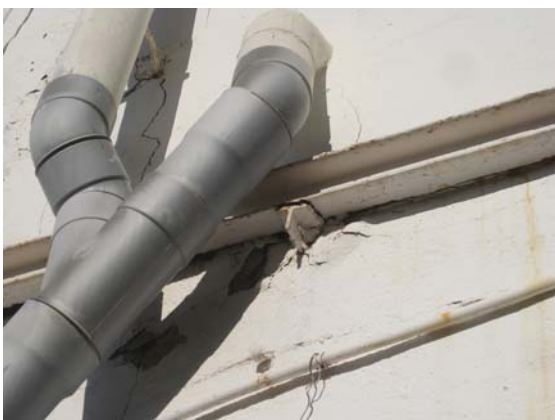
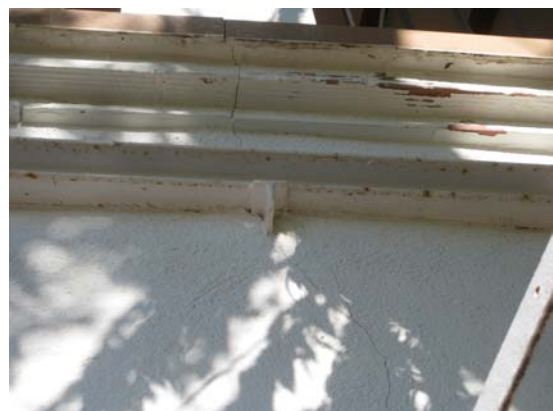
## 7. Fissures i esquerdes en els tancaments verticals

El pla de façana exterior de la galeria presenta –de forma localitzada- algunes fissures i esquerdes.

Aquestes lesions sempre es situen adjacents a aquells elements de ferro incrustats a l'obra: els perfils tipus "T" del sistema d'atirantat o bé a cargols i fixacions de les instal·lacions.

Les tensions provocades per l'augment de volum que comporta l'oxidació de tots aquests elements de ferro, fa que es produeixi el trencament de l'obra ceràmica i apareguin les fissures i esquerdes.

Es preveu reparar les fissures amb més afectació al parament d'obra, en concret les originades per l'oxidació dels perfils en "T" encastats i que es prolonguen fins a la corda dels arcs.

La reparació consistirà en: neteja i repicat dels llavis de la fissura; execució de regata en paret per a la formació de l'espai d'ancoratge de la grapa; formació d'orificis en paret Ø 10 mm; col·locació de grapa d'acer inoxidable Ø 8 mm (cada 30 cm) fixada amb morter tipus NF de BETTOR o similar i recobriments d'esquerda i grapa amb morter tipus 305LA de BETTOR.

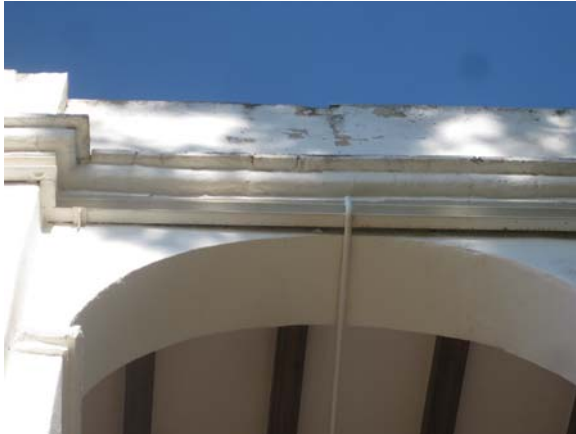
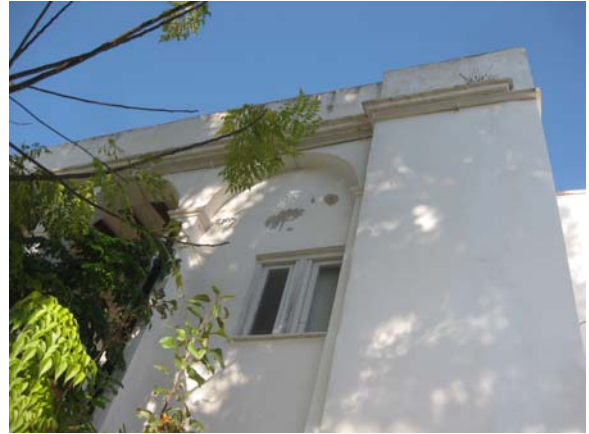
## 8. Erosió del revestiment

En la part alta del pla de façana exterior hi ha diverses zones on la pintura del revestiment pràcticament ha desaparegut i el revestiment de morter es troba erosionat.

L'acció de l'aigua de la pluja provoca aquest desgast dels materials de revestiment, agreujat pel fet que no existeix cap peça de coronament en el pla de façana.

Com a treballs previs es repararan els escrostonaments i fissures; es substituiran els ancoratges de les instal·lacions (tubs de desguàs,...) per nous espàrrecs d'acer inoxidable; s'eliminarà la pintura despresada així com vegetacions i es farà una neteja amb aigua a pressió.

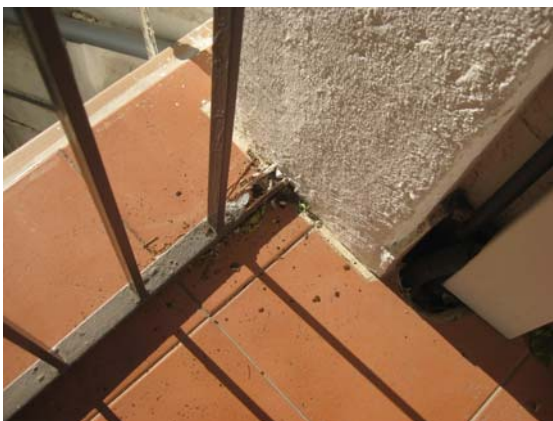
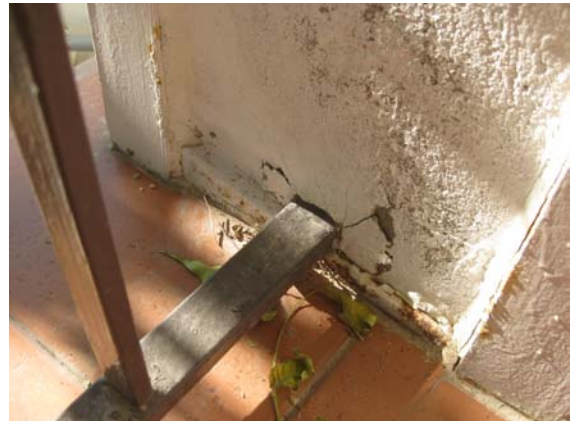
## 9. Oxidació de les baranes

Alguns d'aquest tubs, en especial els situats a les parts baixes, es troben oxidats i amb importants pèrdues de secció. En punts d'encastament als pilars, l'oxidació ha provocat fissures a l'obra.

L'origen d'aquestes oxidacions està en l'efecte de l'aigua de pluja i la humitat de l'ambient, agreujat per tractar-se baranes amb perfils tipus tub.

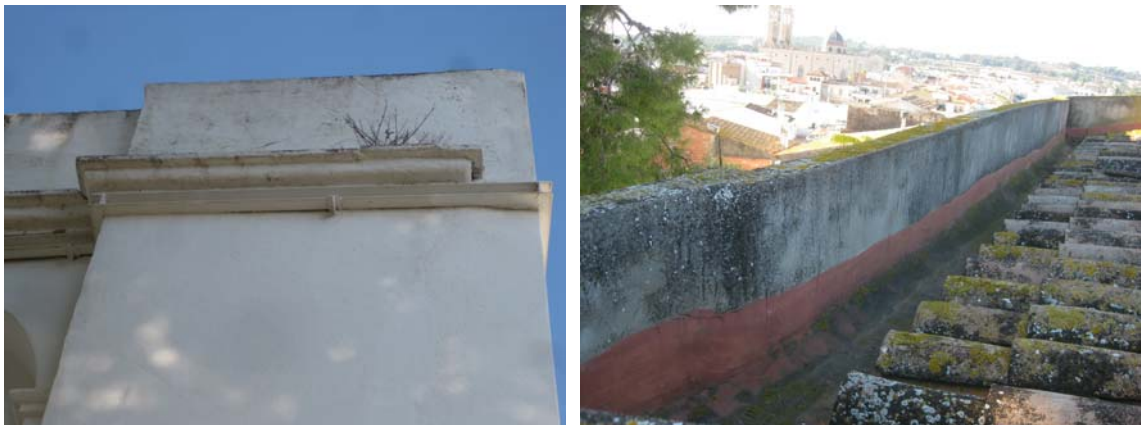
## 10. Aparició de vegetació

- sobre la cornisa de la part alta de la façana ha crescut una petita planta.
- a la canal de recollida d'aigua de la coberta, situada a la cara posterior de la façana, i al tractar-se d'una zona obaga, es troba força recoberta per verdet.

Ambdós casos es tracta de qüestions de manteniment, però que cal considerar per evitar danys més grans a mig termini.
