**FITXA 77-C**

**DEL CATÀLEG DE PROTECCIÓ DEL PATRIMONI HISTÒRIC-ARTÍSTIC  
DE SANT PERE DE RIBES**

**"CAN CUADRAS DEL PALOU"**

Maig 2017

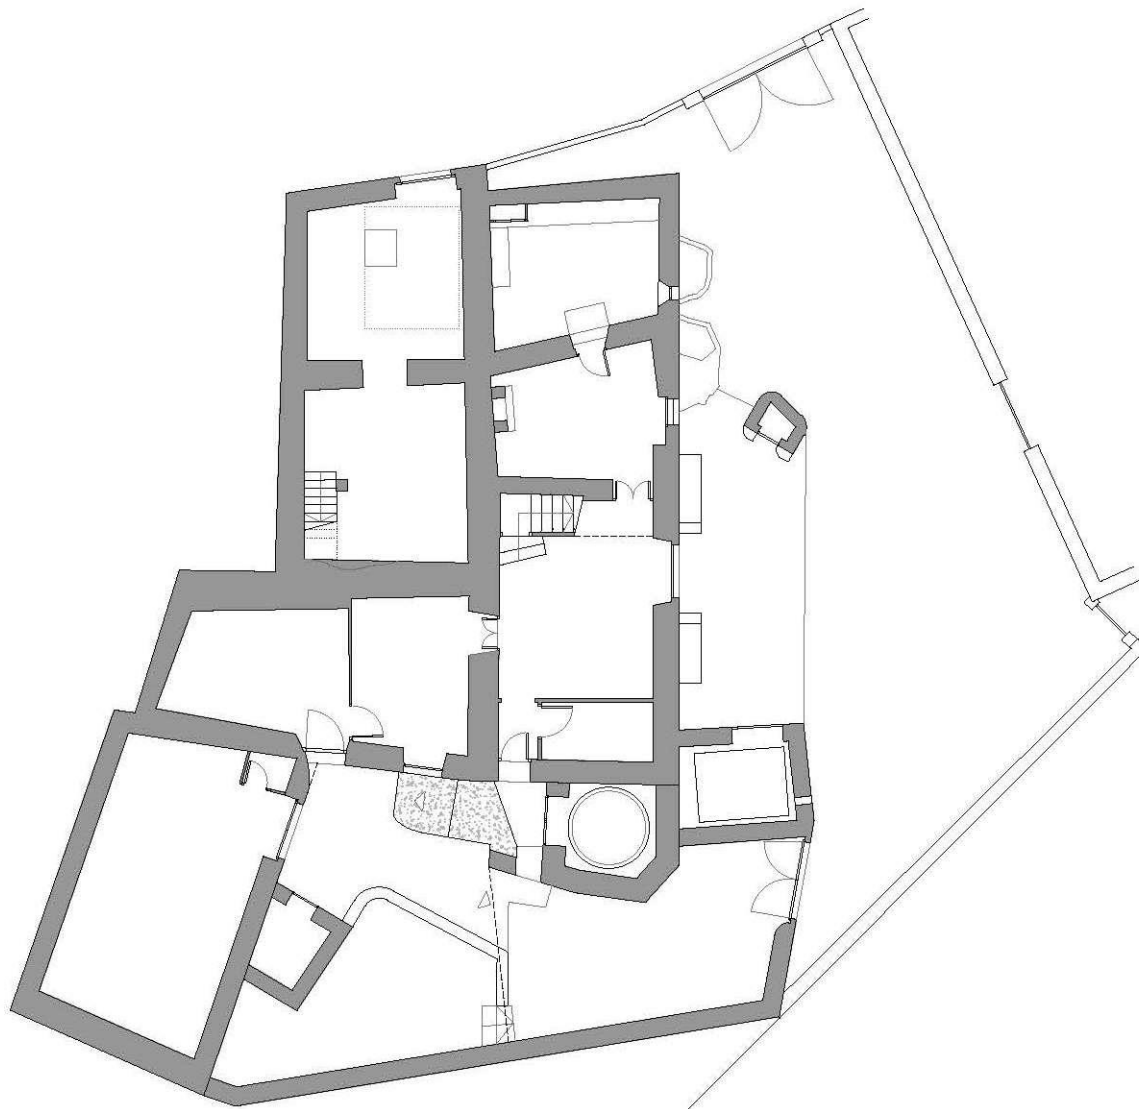
PLANOLS:  
Planta baixa  
Esc. 1/200

| Descripció de la volumetria | <p>Masia formada per un volum principal (corresponent al número 24 del carrer Palou) i diversos cossos annexats i ampliacions.</p> <p>El volum principal (A) és allargat, d'una sola crugia i consta de planta baixa i planta pis. La coberta és inclinada amb dos aiguavessos amb capcer a la façana principal, que es troba lleugerament orientada a nord-est.</p> <p>Per la forma i la disposició dels elements constructius, sembla que el volum principal es deuria ampliar cap el nord amb un cos de dues plantes (B) alineat amb la façana principal i coberta d'un sol aiguavés. La façana nord d'aquest cos no segueix l'alineació de vial, sinó que queda reculada. Pel sud-oest hi ha un altre cos adossat o ampliació (C) que forma una "L" invertida junt amb el volum principal. Te forma trapezoïdal, consta de planta baixa i planta pis i la seva coberta continua la inclinació d'una de les vessants del cos principal. Des d'aquest darrer cos es pot accedir al pati interior. L'habitatge ocupa aquests tres volums descrits.</p> <p>Al sud dels cossos principals i a banda i banda del pati interior trobem dos volums més, destinats a cellers, magatzems i estables. A l'oest hi ha un cos de dues plantes amb coberta a un sol aiguavés (D). L'accés a la segona planta es realitza des de l'edificació principal. Adossat a la façana del pati hi ha un petit galliner clarament afegit amb posterioritat. A l'est hi ha un cobert (E) d'alçada considerable amb teulada inclinada amb una única vessant que comunica els dos patis. Al seu interior hi trobem un cub elevat de planta rodona oberta. A l'exterior del cobert, per la banda del pati principal i adossat també a la façana principal hi ha un petit volum amb coberta a una aigua que protegeix un segon cub obert, aquest de planta rectangular (F).</p> <p>Per la banda nord-oest es va annexionar a la propietat la finca corresponent al número 22 del carrer Palou (G). Aquesta segueix la alineació de vial, és de forma aproximadament rectangular amb dues crugies i està composta de planta baixa i planta pis. La coberta</p> |

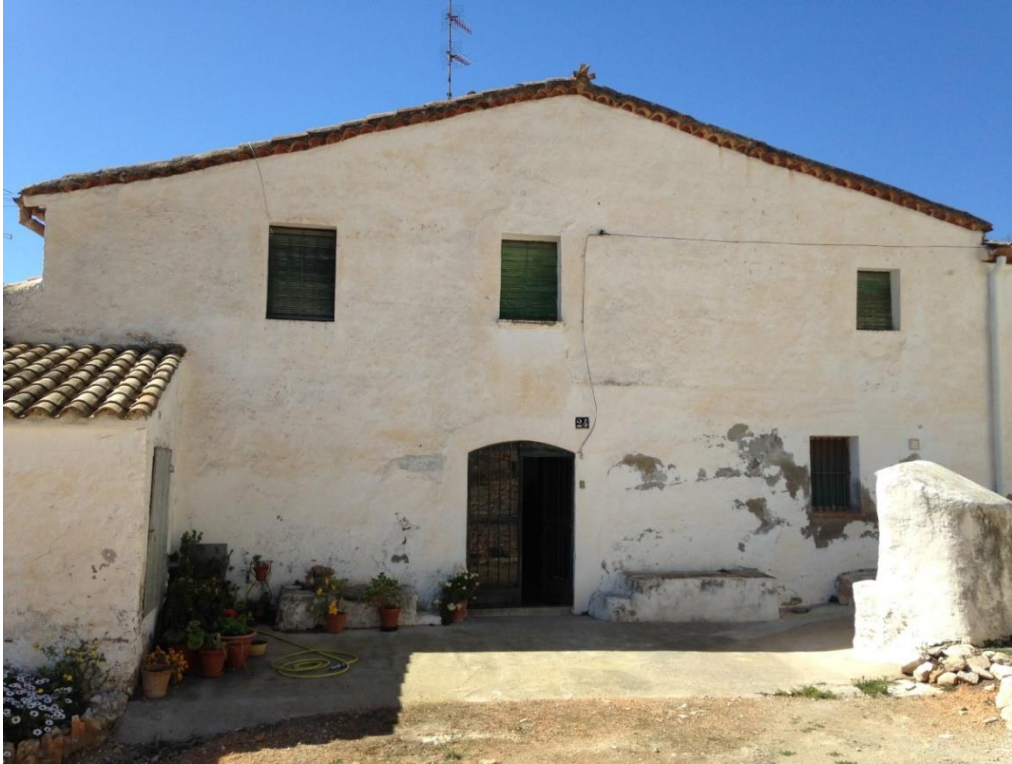
| <b>4. ESTAT DE CONSERVACIÓ DE L'IMMOBLE</b> | | <b>77-C</b> |
|---|---|---|
| Façanes | L'estat de conservació general de les façanes és bo, per les característiques de l'edifici, tret d'alguns arrebossats afectats per humitat. | |

Façana principal

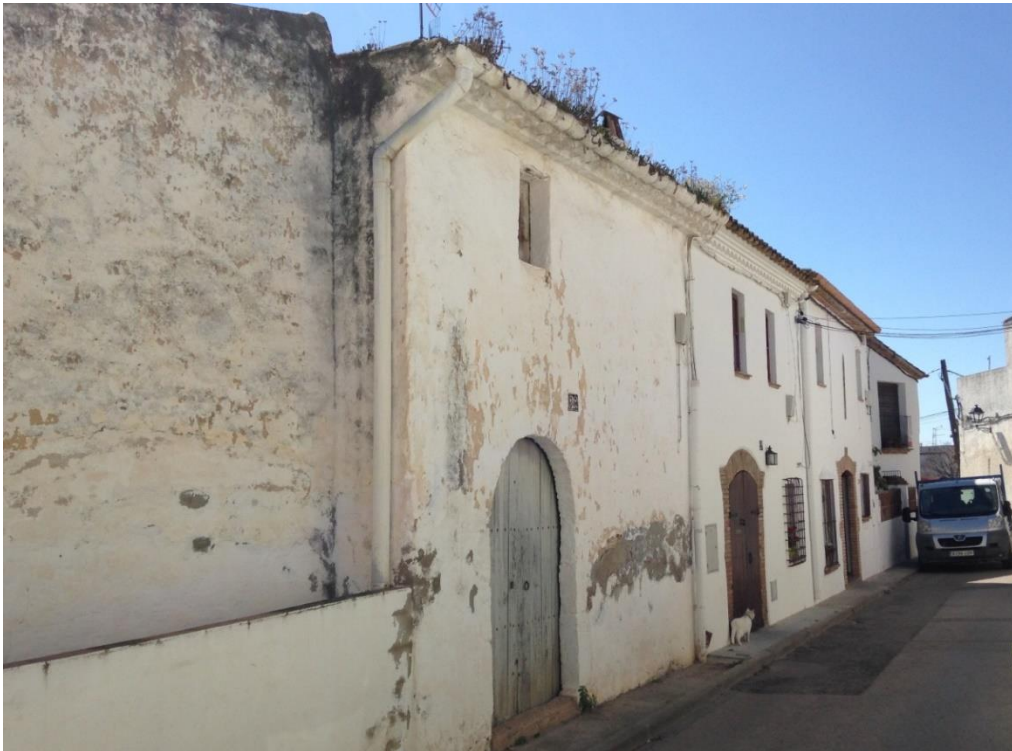
Façana a carrer Palou

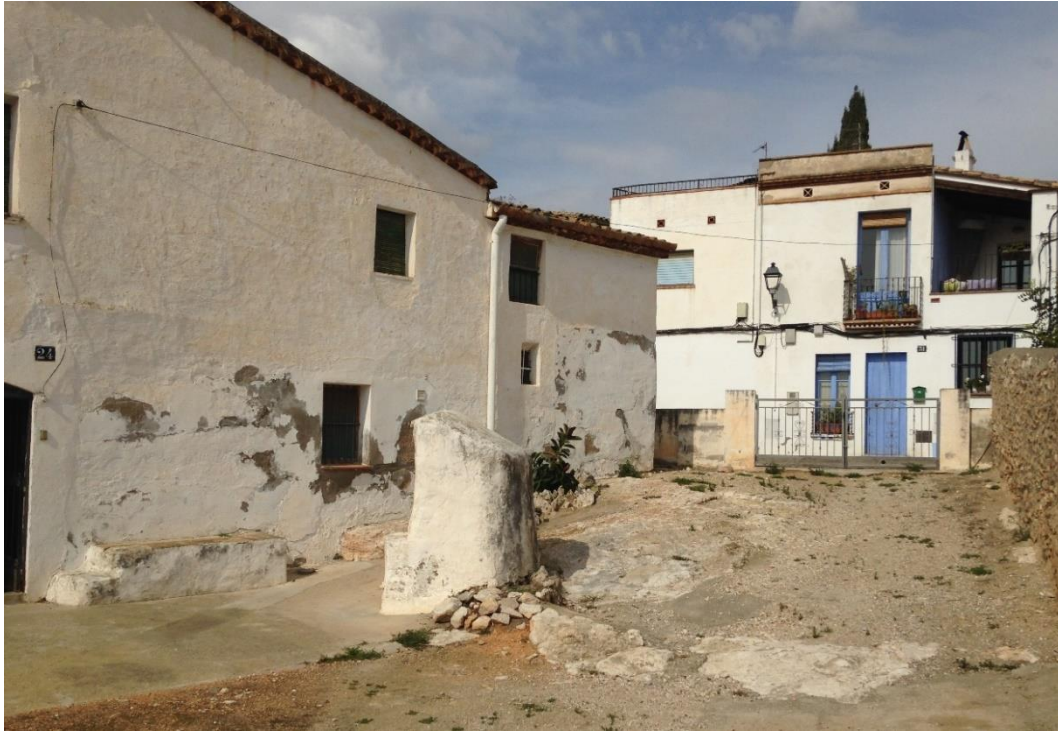
| <b>4. ESTAT DE CONSERVACIÓ DE L'IMMOBLE</b> | | <b>77-C</b> |
|---|---|---|
| Espai lliure exterior | Ambdós patis mostren manca de manteniment. | |

Pati principal. Vista cap a carrer del Palou

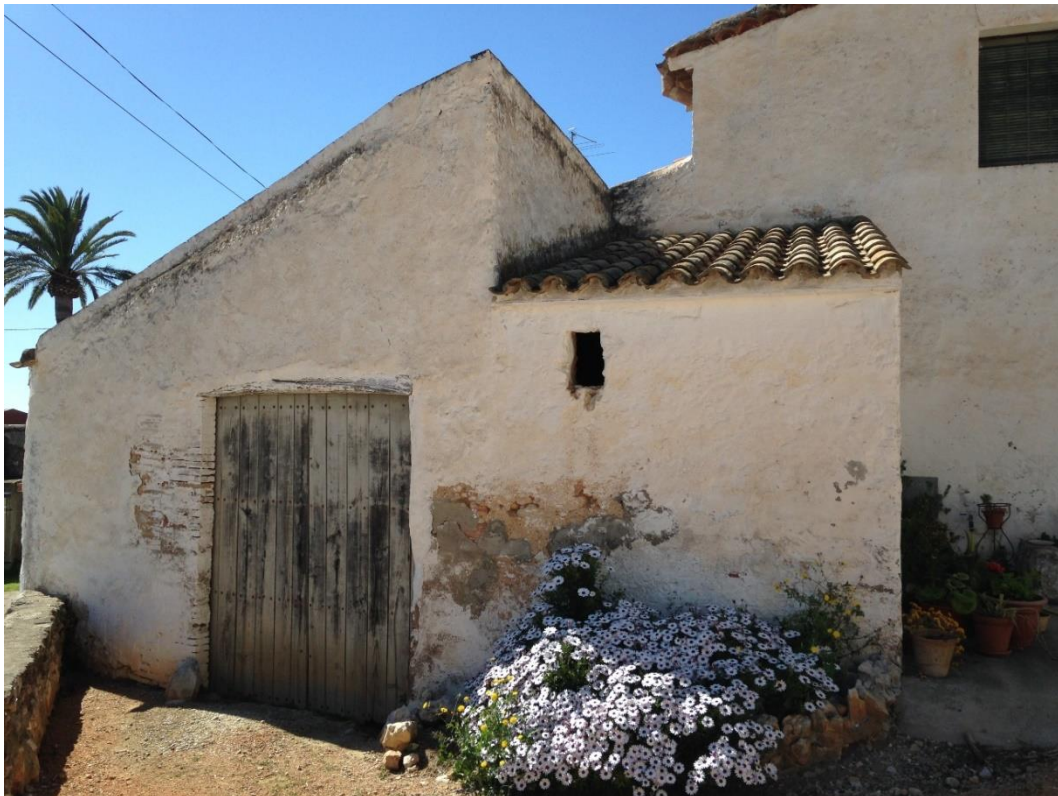
Pati principal. Entrada al cobert i volum del cub

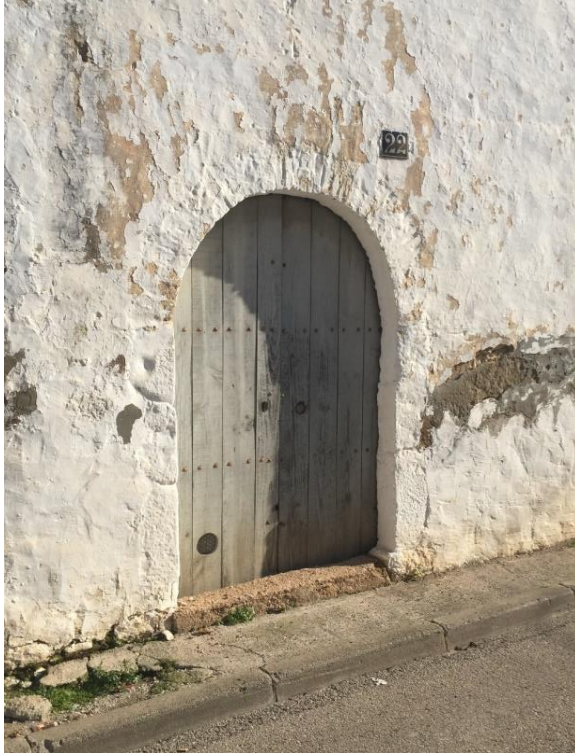
| | Façana nord | Portal amb arc de mig punt (foto 1) |

1. Portal amb arc de mig punt

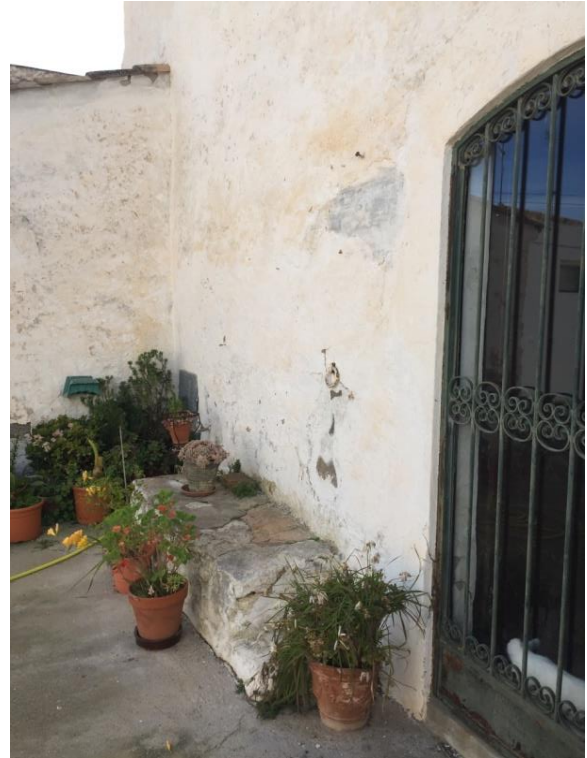
| | Façana est | Portal amb arc rebaixat a l'entrada de l'habitatge Pedrissos a banda i banda del portal (foto 2) |

2. Pedrissos de pedra a entrada principal

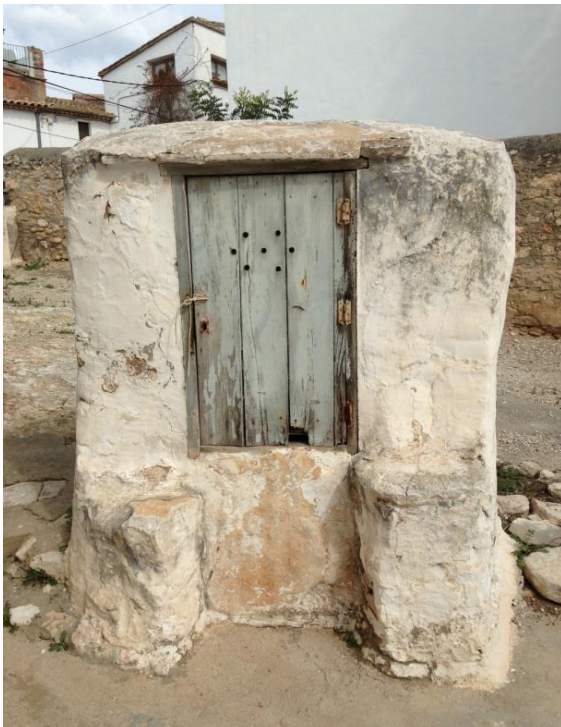
| | Pati principal | Cisterna coberta (foto 3) |

3. Cisterna a pati principal

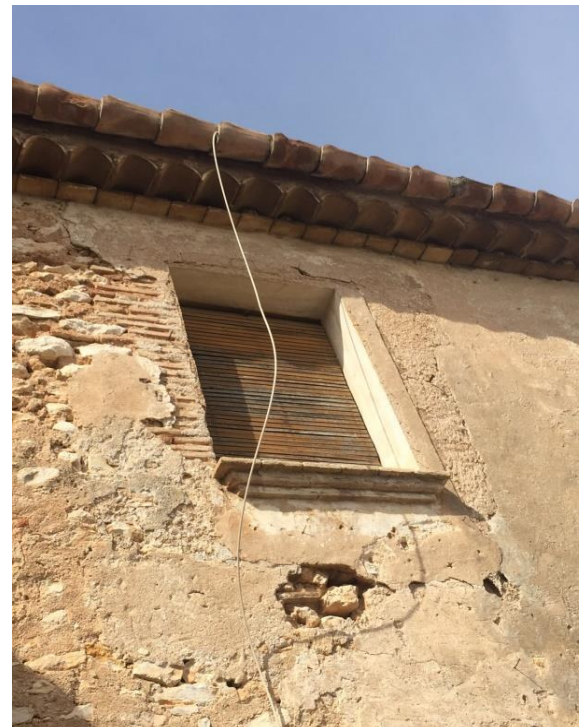
| | Cobertes | Imbricació dels ràfecs, tortugades i elements decoratius de careners (foto 4 i 5) |

4. Imbricació de ràfec i tortugada

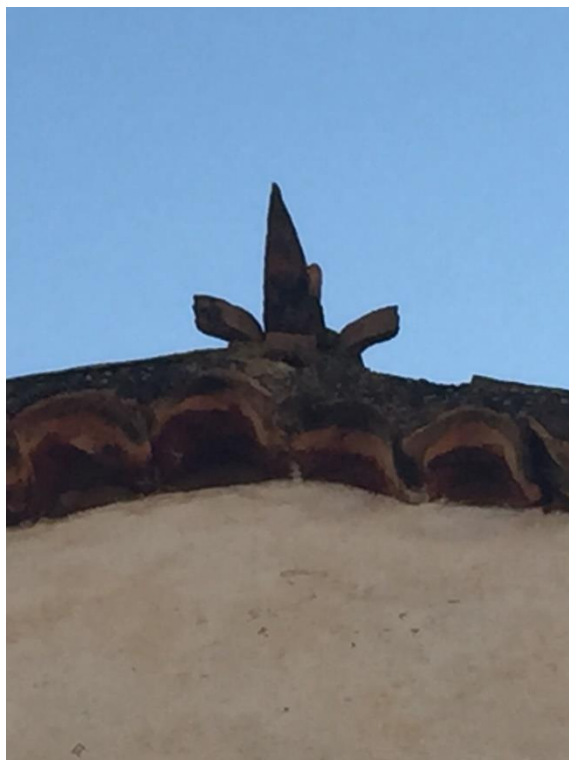
5. Detall del carener fet amb teula

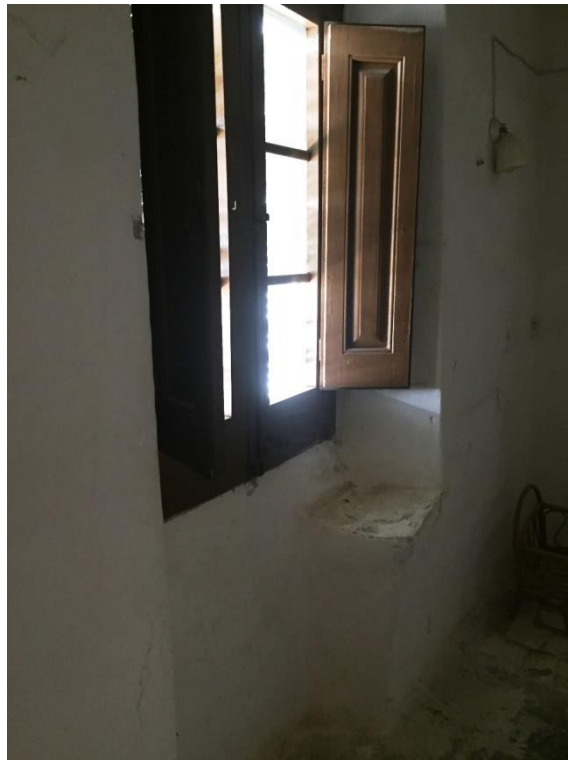
| | Interior | No hi ha cap element d'interès arquitectònic a l'interior, tret del festejador de la finestra de la sala distribuïdor de la planta primera (foto 6). |

6. Festejador a finestra de planta primera
