**Servei de detecció automàtica de  
desperfectes a les calçades asfaltades  
de Sant Pere de Ribes**

**6/8/2020**

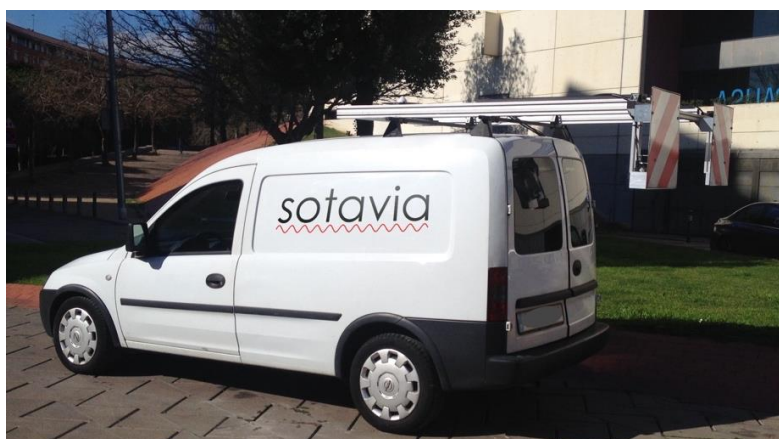
Figura 1: Vehicle detector de desperfectes amb les càmeres a la part posterior

El sistema de detecció de desperfectes esta ubicat en un vehicle que circula pels carrers i incorpora un dispositiu de captura d'imatges i una càmera de llum infraroja amb la qual s'obtenen imatges tridimensionals de la superfície del paviment.

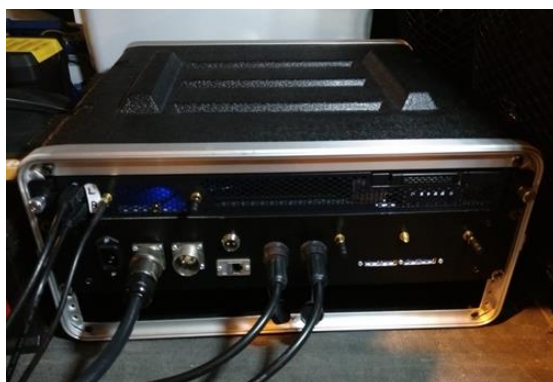
Figura 2: Dispositiu de captura d'imatges i sistema de control

El sistema de captura cobreix l'amplada d'un carril de circulació, per tant, s'ha escanejat cadascun dels carrers recurrent-lo tantes vegades com carrils de circulació té.

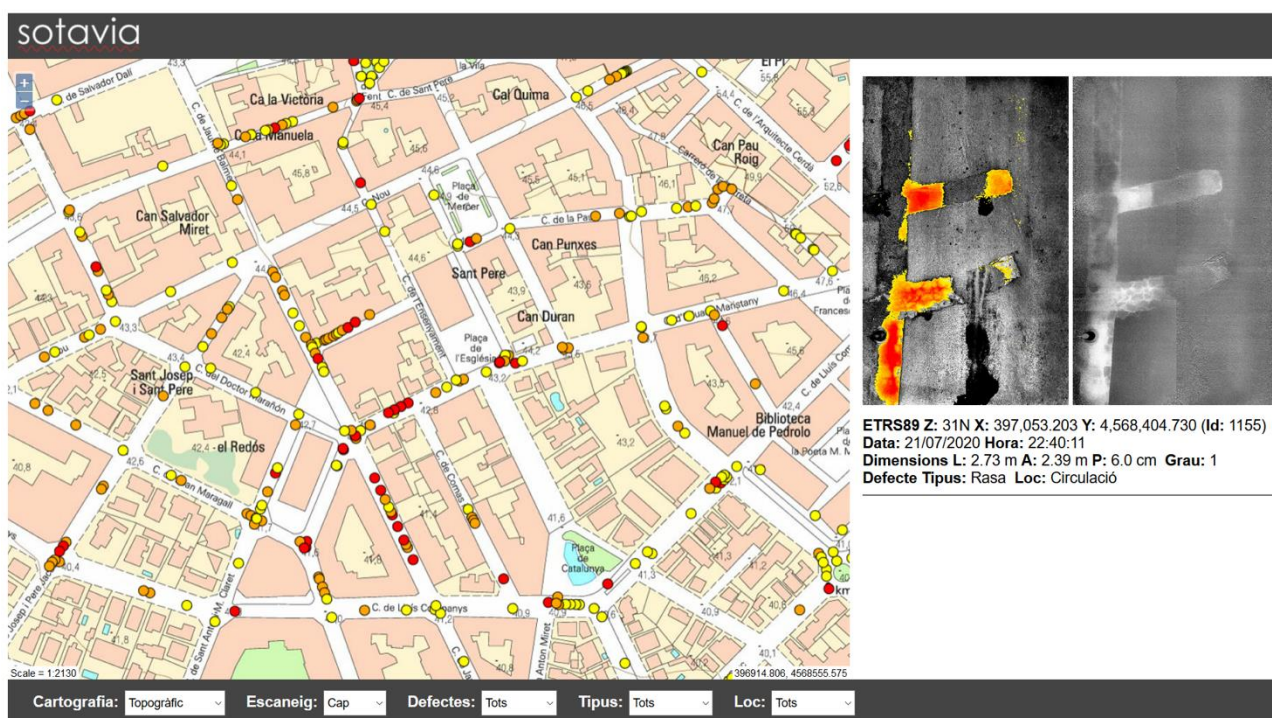
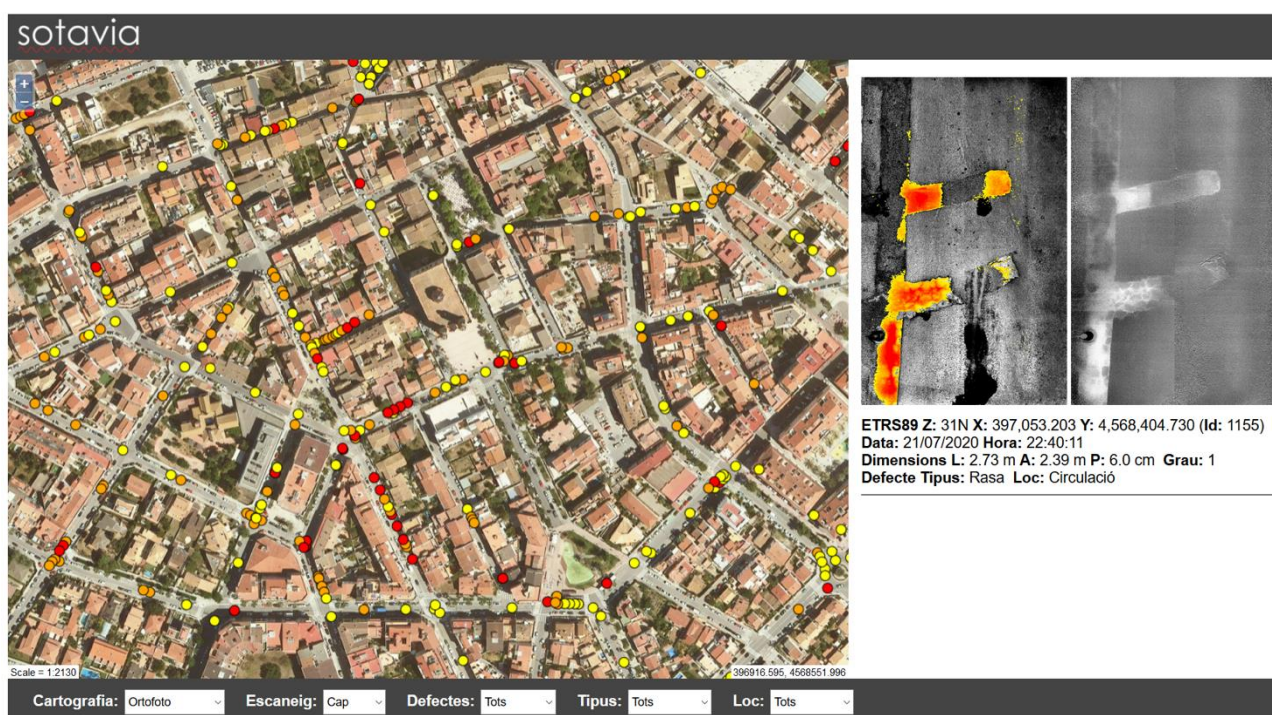
1. Mapes de l'Institut Cartogràfic de Catalunya (ICC): Són mapes que proporcionen informació topogràfica, i a més, permeten la visualització dels desperfectes sobre una ortofoto. A mesura que es realitza un apropament (zoom) a la zona a visualitzar, el mapa es refrescarà al mapa de l'escala corresponent a l'apropament.

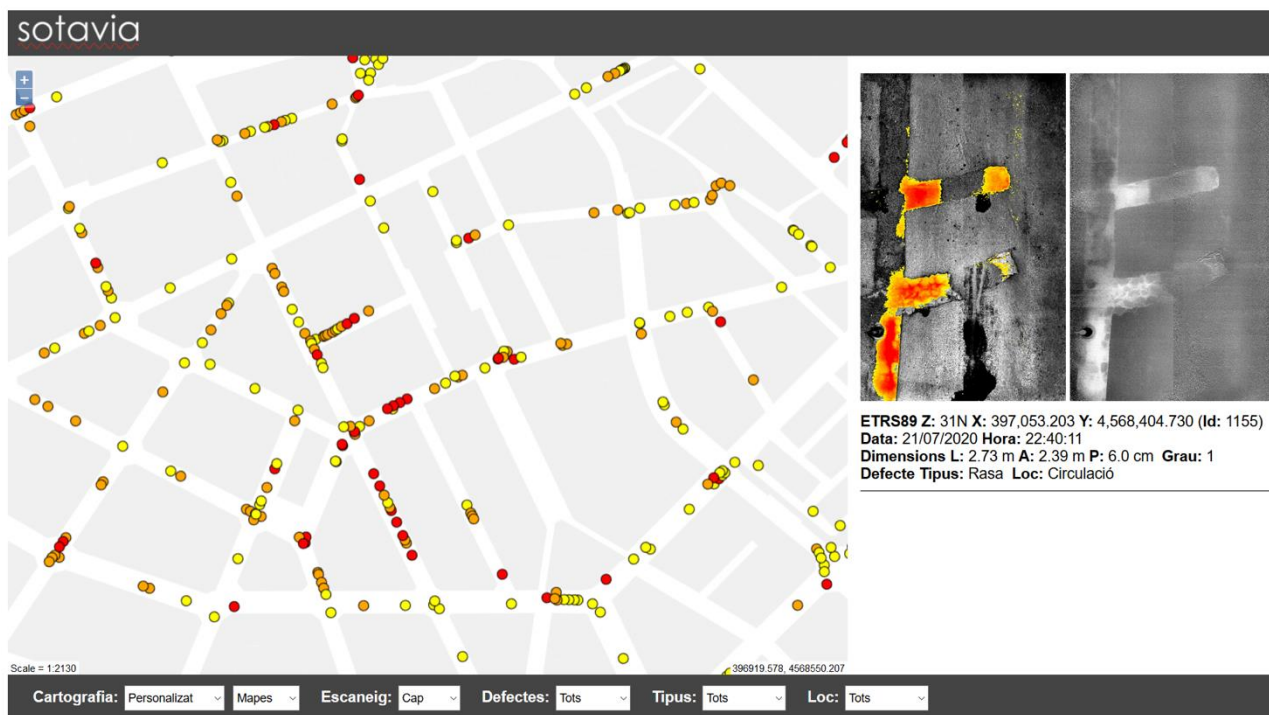
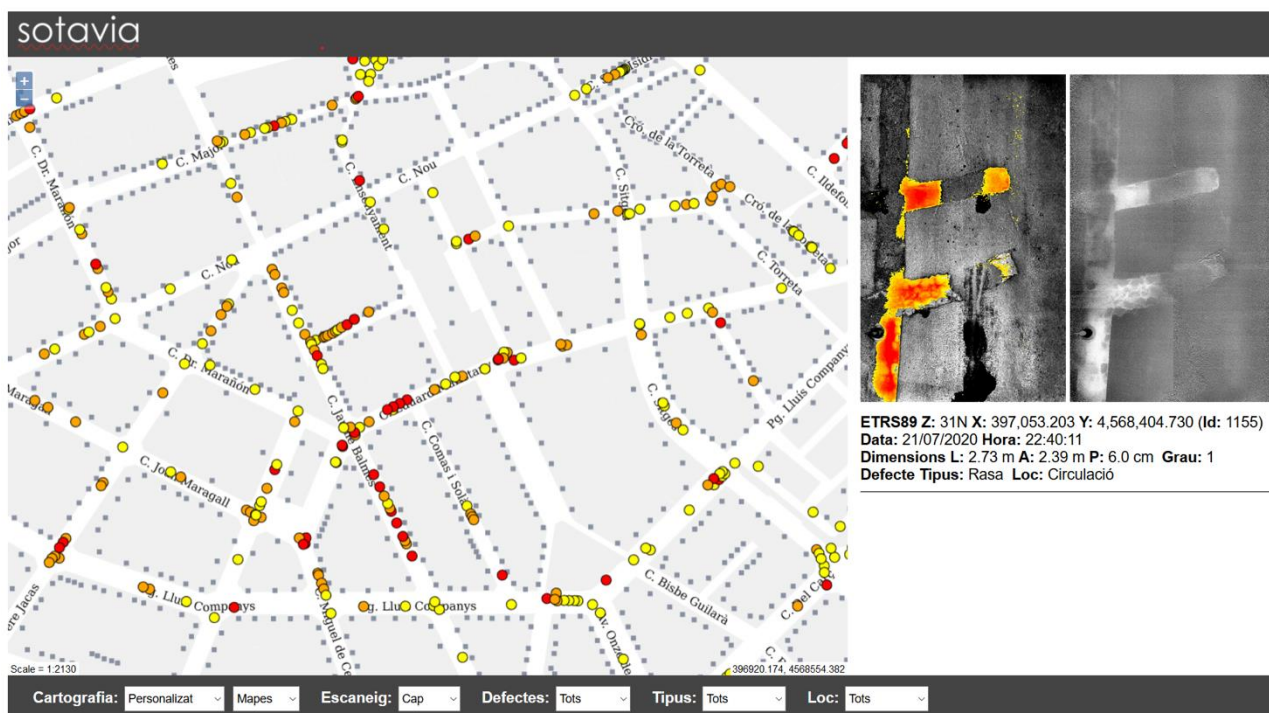
2. Mapes de l'Ajuntament de Sant Pere de Ribes: Són mapes que s'han configurat amb colors neutres, el que permet que ressaltin els desperfectes sobre el mapa. Sempre es mostra el mateix mapa, independentment del apropament triat. Permet mostrar/ocultar capes com els noms dels carrers i les adreces.

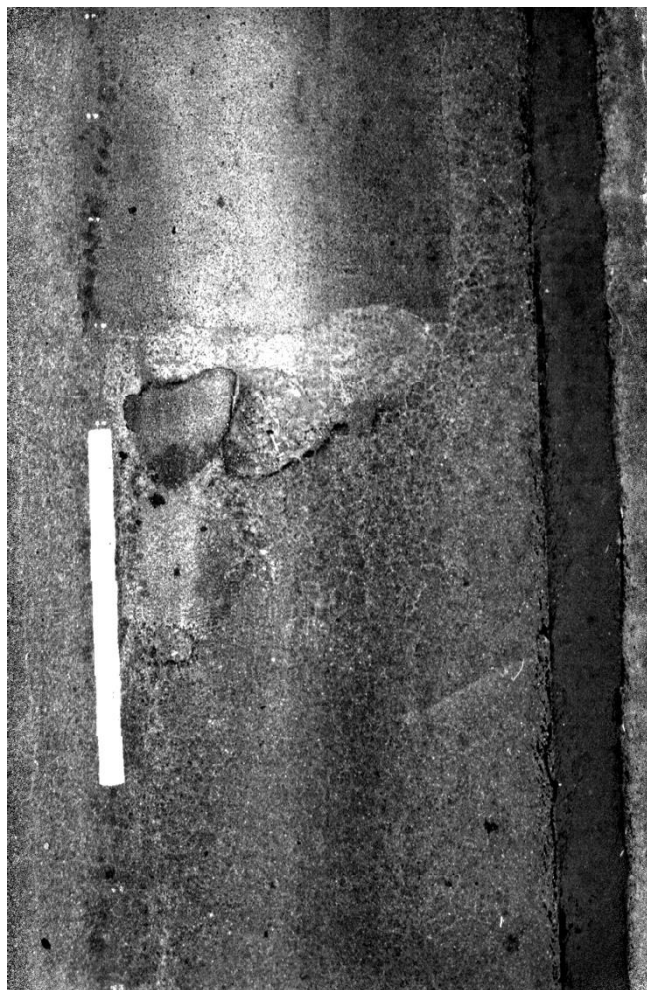
Forat

A continuació es mostren imatges de IR (blanc i negre), de profunditat i de IR amb màscara a la zona d'interès que corresponen a exemples de diferents tipus de desperfectes (les imatges mostrades són exemples de captures genèriques que no corresponen a desperfectes detectats a Sant Pere de Ribes).
