**MEMÒRIA TÈCNICA**  
REPARACIÓ DE LA GALERIA  
DE LA FAÇANA POSTERIOR

**EMPLAÇAMENT**  
CARRER DEL PI, 24  
08810 SANT PERE DE RIBES

**PROMOTOR**  
FUNDACIÓ INFORM /  
AJUNTAMENT DE SANT PERE DE RIBES

**DATA**  
FEBRER DE 2015

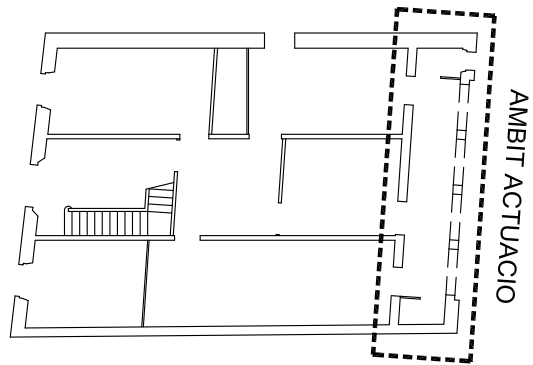
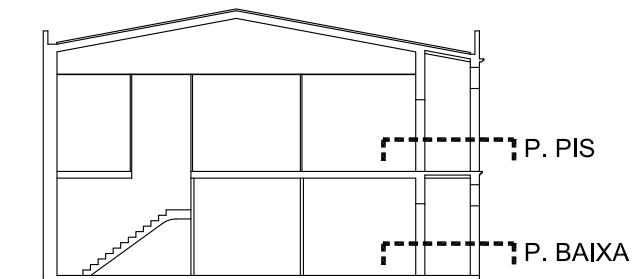
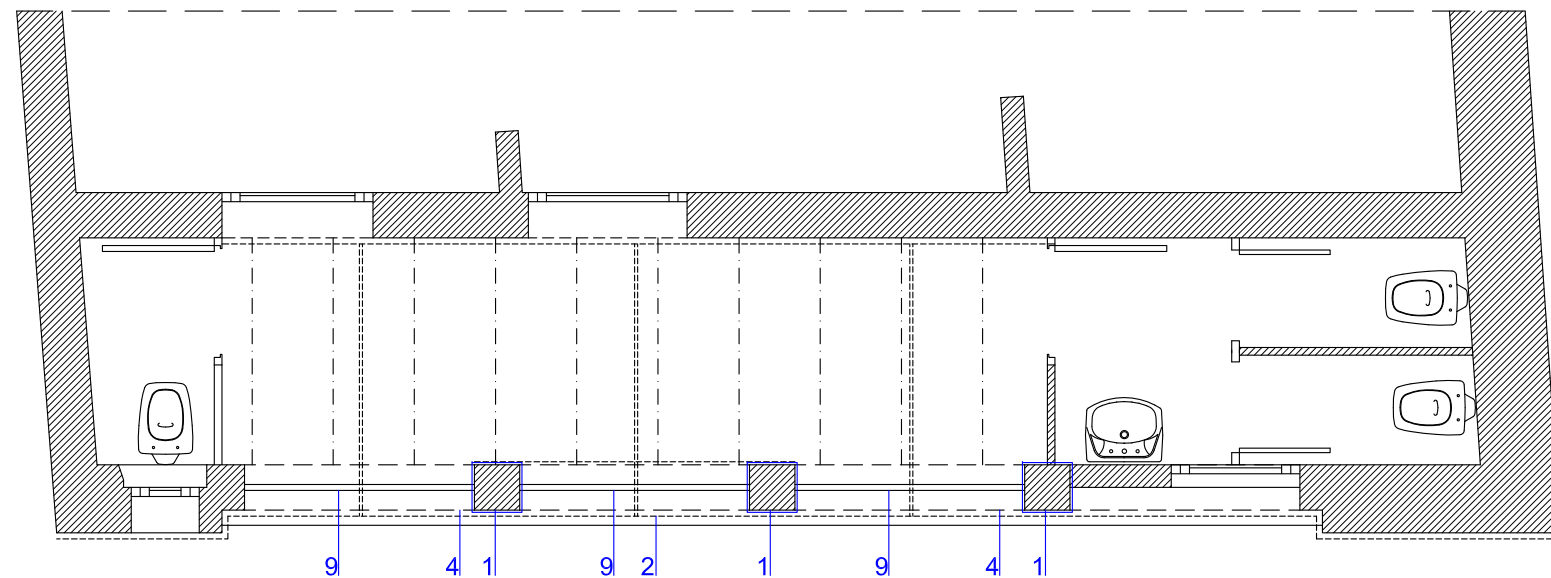
PLANTA PIS

1. OXIDACIO DELS ANGULARS I PASSAMANS D'ACER DE L'EMPRESILLAT DEL PILAR
2. OXIDACIO DELS PERFILS D'ACER DEL REFORÇ ESTRUCTURAL D'ATIRANTAT
3. DESPRENDIMENT DE LES RAJOLES CERAMIQUES DEL PAVIMENT
4. TRENCAMENT DE LES RAJOLES CERAMIQUES DEL PAVIMENT
5. FISSURES EN LA CARA INFERIOR DEL SOSTRE - - - - -
6. DESPRENDIMENT DEL REVESTIMENT DEL TANCAMENT VERTICAL
7. FISSURES I ESQUERDES EN EL TANCAMENT VERTICAL - - - - -
8. EROSIÓ DE LA PINTURA I REVESTIMENT
9. OXIDACIÓ DE BARANES DE TUBS D'ACER
10. APARICIÓ DE VEGETACIÓ

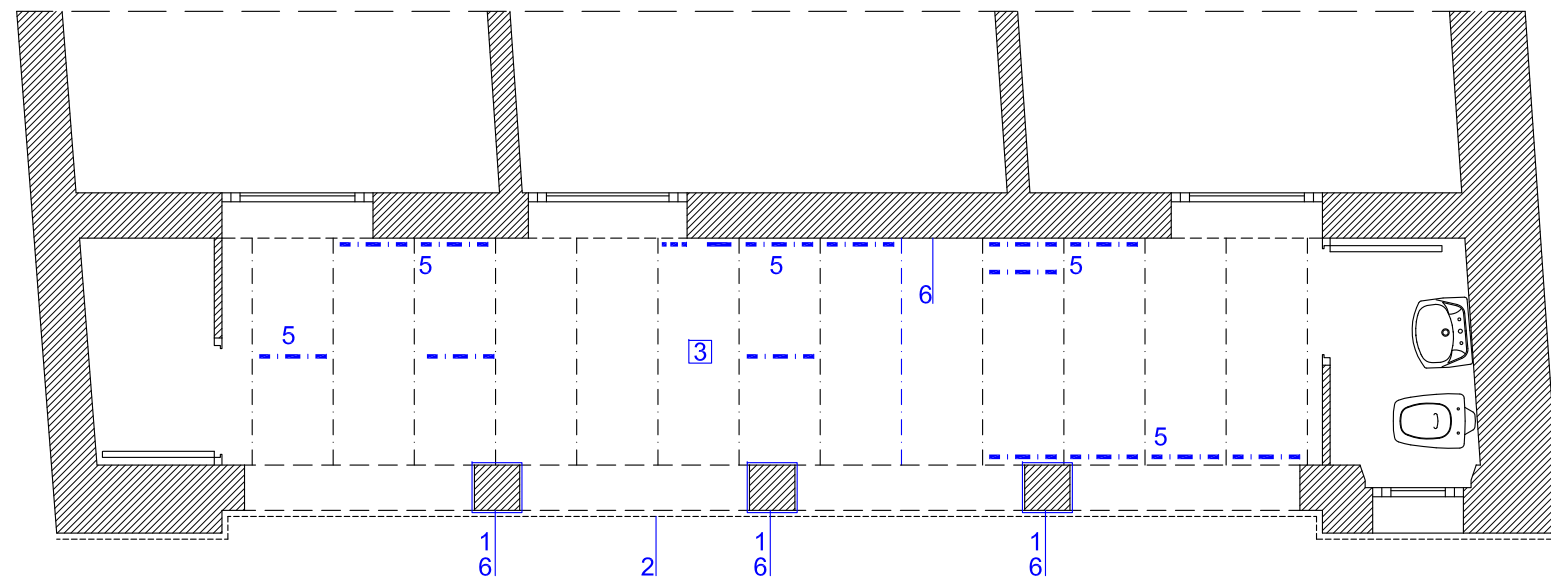
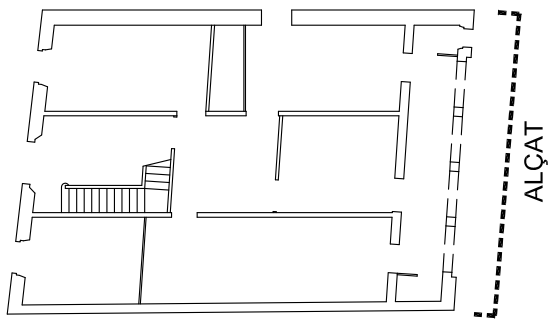
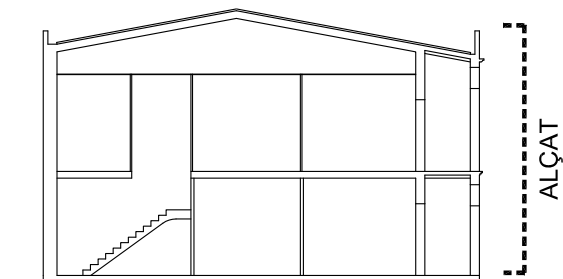
PLANTA BAIXA

1. OXIDACIO DELS ANGULARS I PASSAMANS D'ACER DE L'EMPRESILLAT DEL PILAR
2. OXIDACIO DELS PERFILS D'ACER DEL REFORÇ ESTRUCTURAL D'ATIRANTAT
3. DESPRENDIMENT DE LES RAJOLES CERAMIQUES DEL PAVIMENT
4. TRENCAMENT DE LES RAJOLES CERAMIQUES DEL PAVIMENT
5. FISSURES EN LA CARA INFERIOR DEL SOSTRE -----
6. DESPRENDIMENT DEL REVESTIMENT DEL TANCAMENT VERTICAL
7. FISSURES I ESQUERDES EN EL TANCAMENT VERTICAL -----
8. EROSIÓ DE LA PINTURA I REVESTIMENT
9. OXIDACIÓ DE BARANES DE TUBS D'ACER
10. APARICIÓ DE VEGETACIÓ

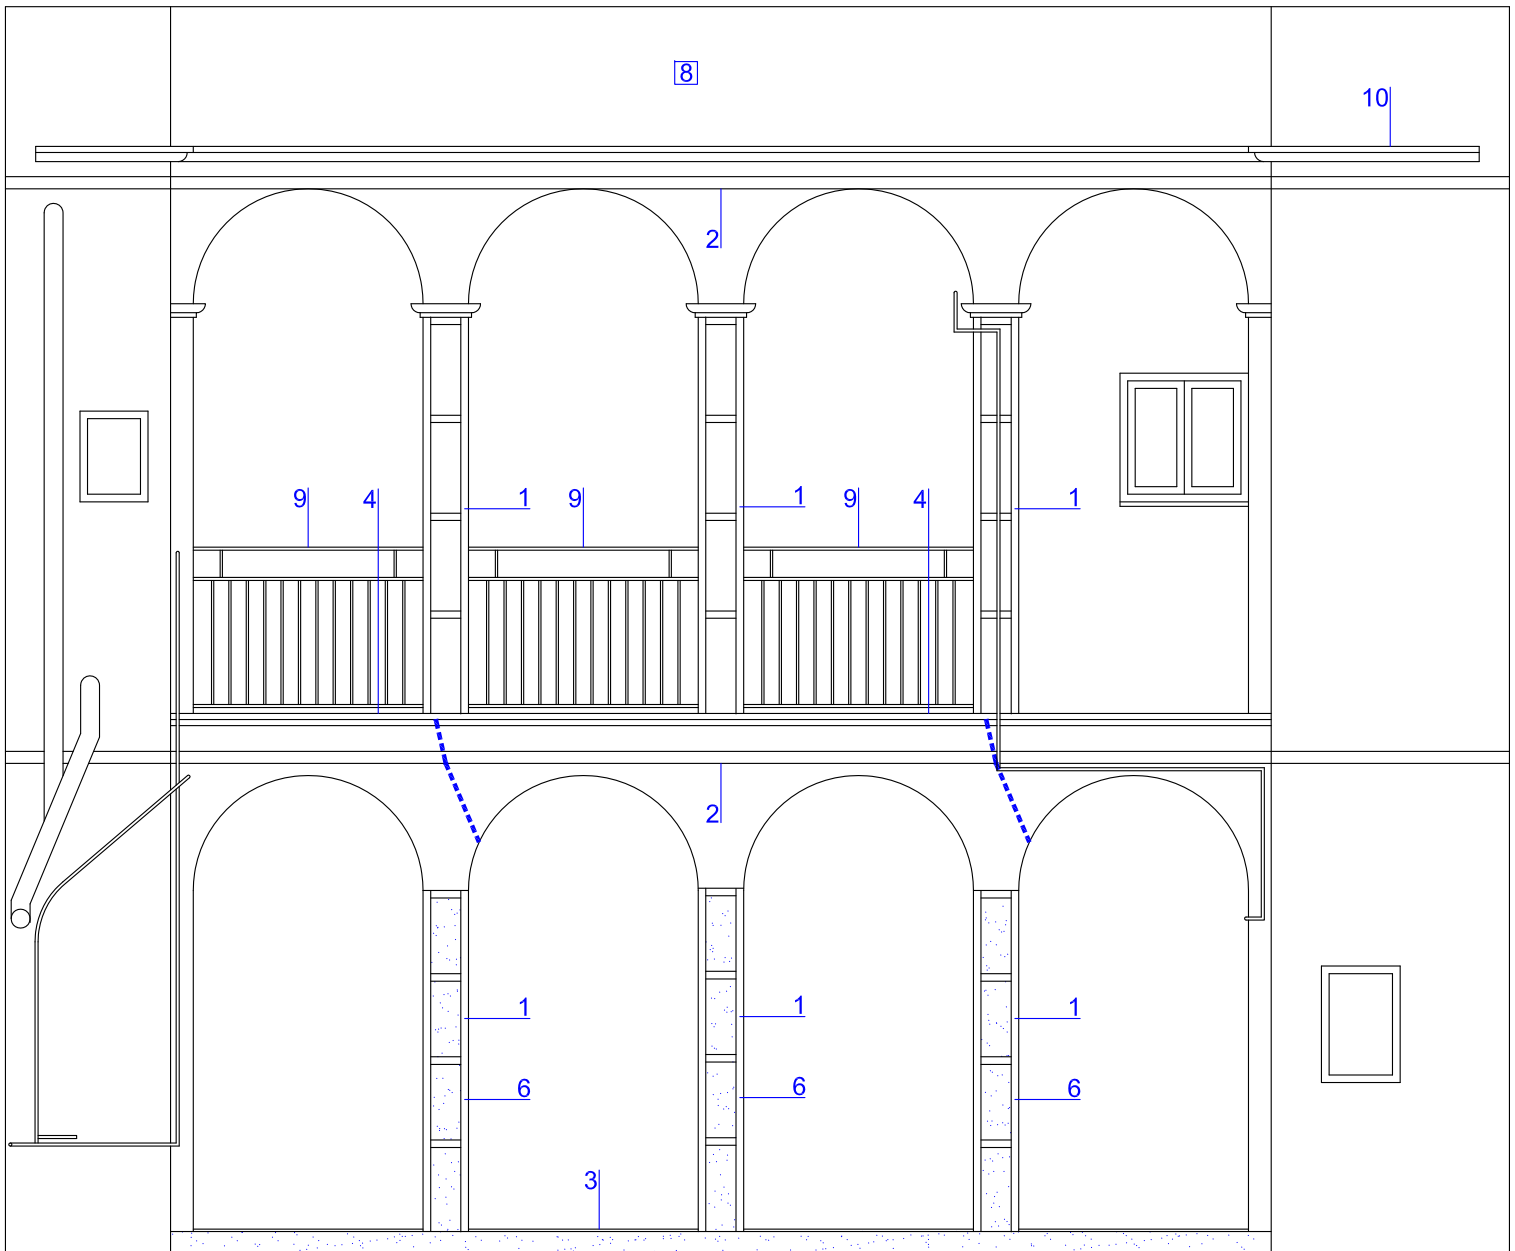
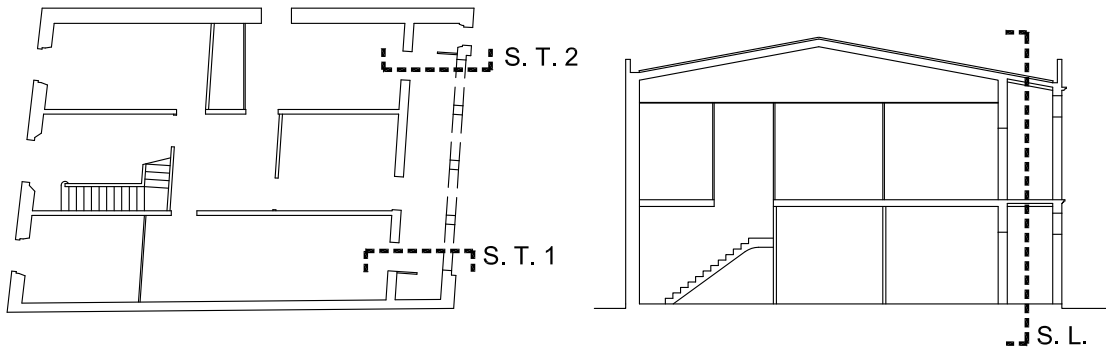
ALÇAT

Aquestes lesions sempre es situen adjacents a aquells elements de ferro incrustats a l'obra: els perfils tipus "T" del sistema d'atirantat o bé a cargols i fixacions de les instal·lacions.

Les tensions provocades per l'augment de volum que comporta l'oxidació de tots aquests elements de ferro, fa que es produeixi el trencament de l'obra ceràmica i apareguin les fissures i esquerdes.

1. OXIDACIO DELS ANGULARS I PASSAMANS D'ACER DE L'EMPRESILLAT DEL PILAR

4. TRENCAMENT DE LES RAJOLES CERAMIQUES DEL PAVIMENT
5. FISSURES EN LA CARA INFERIOR DEL SOSTRE -----

7. FISSURES I ESQUERDES EN EL TANCAMENT VERTICAL -----

Es preveu reparar les fissures amb més afectació al parament d'obra, en concret les originades per l'oxidació dels perfils en "T" encastats i que es prolonguen fins a la corda dels arcs.

La reparació consistirà en: neteja i repicat dels llavis de la fissura; execució de regata en paret per a la formació de l'espai d'ancoratge de la grapa; formació d'orificis en paret Ø 10 mm; col·locació de grapa d'acer inoxidable Ø 8 mm (cada 30 cm) fixada amb morter tipus NF de BETTOR o similar i recobriments d'esquerda i grapa amb morter tipus 305LA de BETTOR.
